## VERWITTERUNG

## ÜBER ACCOYA®

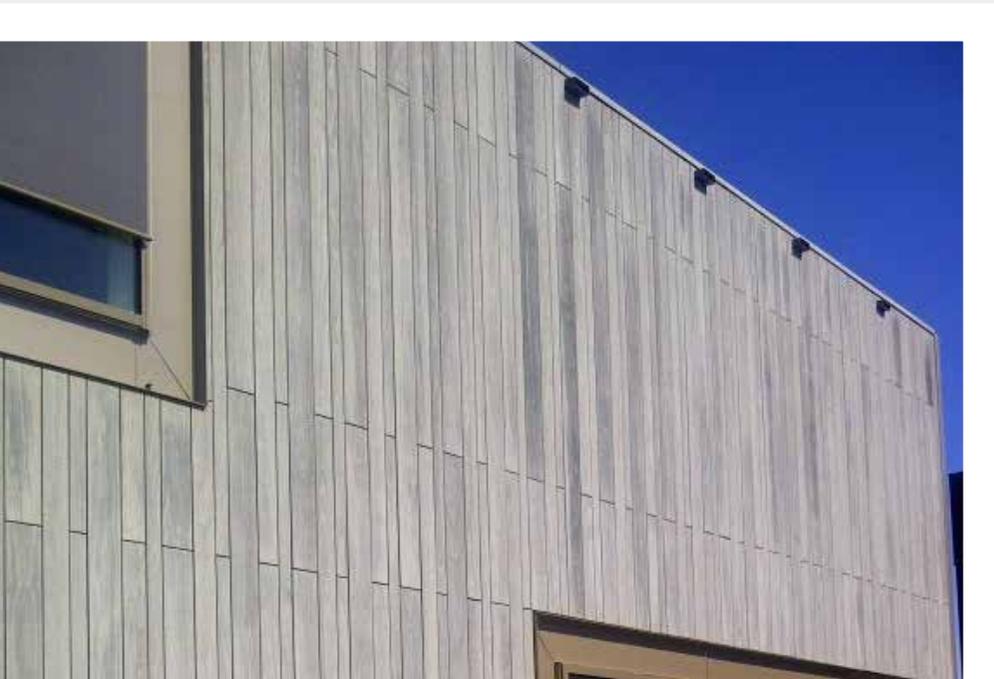
Ein Beispiel einer solchen fleckigen Übergangsphase ist hier abgebildet. (Niederländisches Verkleidungsprojekt etwa ein Jahr nach Fertigstellung)

Davor durchläuft unbehandeltes Accoya® eine bleichende Phase, in der es einen helleren Ton seiner alten Farbe annimmt. Oberflächengegebenheiten werden in diesem Schritt besonders deutlich und können von Brett zu Brett abweichen. Dieser Effekt nimmt mit der weiteren Vergrauung nach und nach ab, aber in dieser Phase kann Accoya® fleckig aussehen.

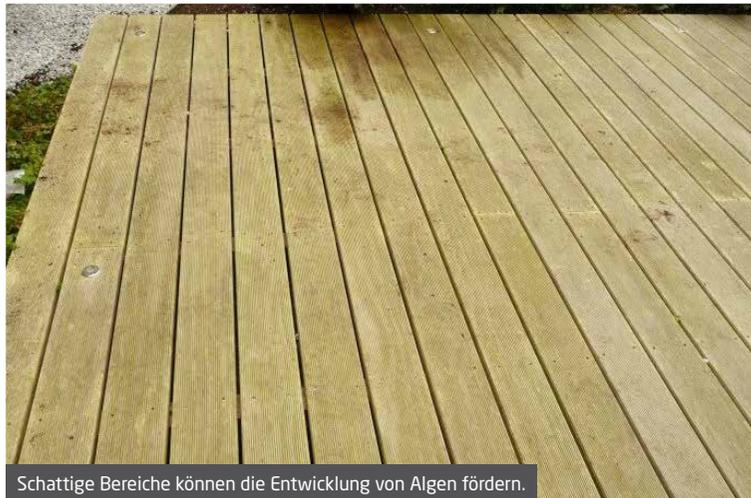
Schattige Bereiche können die Entwicklung von Algen fördern.

Nasse und trockene Bretter variieren im Aussehen. Aufgrund der Errichtungsdetails, dem Vorhandensein eines schattierten Bereichs oder den natürlichen Unterschieden im Holz, wie beispielsweise Dichtevariation oder Kornorientierung, trocknen einige Platten schneller als andere.

Dies wird nicht nur auf der Oberfläche beim Trocknen sichtbar, sondern hat auch einen Einfluss auf die Entwicklung von Schimmelpilzen, Algen und so weiter.

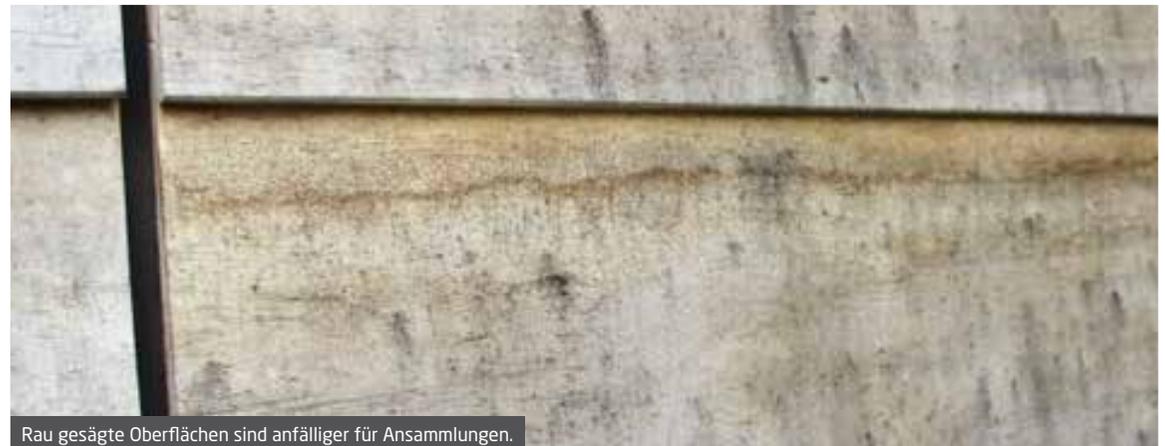
Rau gesägte Oberflächen sind anfälliger für Ansammlungen.

Andere Einflüsse sind ortsspezifisch, wie die Nähe zur Vegetation, Verschmutzung und Schmutzansammlungen (raue gesägte Oberfläche!). Schließlich spielen auch die natürlichen Unterschiede des Holzes eine Rolle.

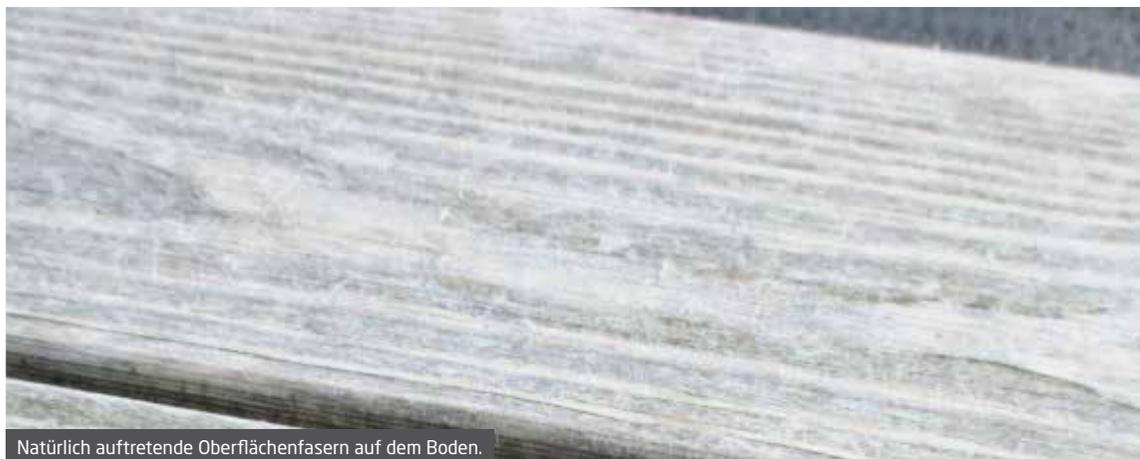
Natürlich auftretende Oberflächenfasern auf dem Boden.

Darüber hinaus ist UV-Licht (das ein Teil des Sonnenlichts ist), wie bereits erläutert, für das teilweise Abbauen des Lignins in Holzoberflächen verantwortlich. Da dieses Lignin die Holzzellen zusammenhält, führt dieser Abbau zu einer raueren und offeneren Oberfläche. Dies kann als feine Fasern auf der Oberfläche wahrgenommen werden, die schließlich erodieren werden.

Je höher die Menge oder die Intensität der UV-Oberfläche ist, desto schneller entwickelt sich dieser Prozess. Es ist anzumerken, dass diese Fasern auf allen exponierten Holzarten, einschließlich Accoya®, insbesondere auf flachen Oberflächen, wie Böden gebildet werden. Ein geripptes Bodenprofil neigt dazu, diese Fasern anzusammeln, was es umso auffälliger macht.

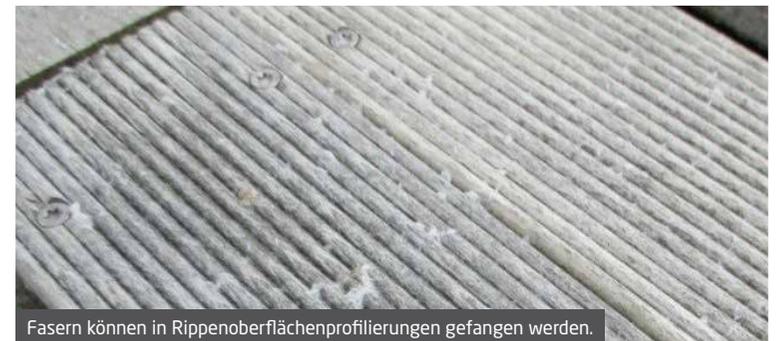
Fasern können in Rippenoberflächenprofilierungen gefangen werden.

In all diesen Fällen ist die Haltbarkeit des Accoya® Holzes in keiner Weise beeinträchtigt. Jedoch empfiehlt es sich, regelmäßig alle losen Fasern zu entfernen, da diese sich an einem Ort sammeln, wo sich dann Organismen niederlassen, was zur Verunstaltung des Holzes führen kann.

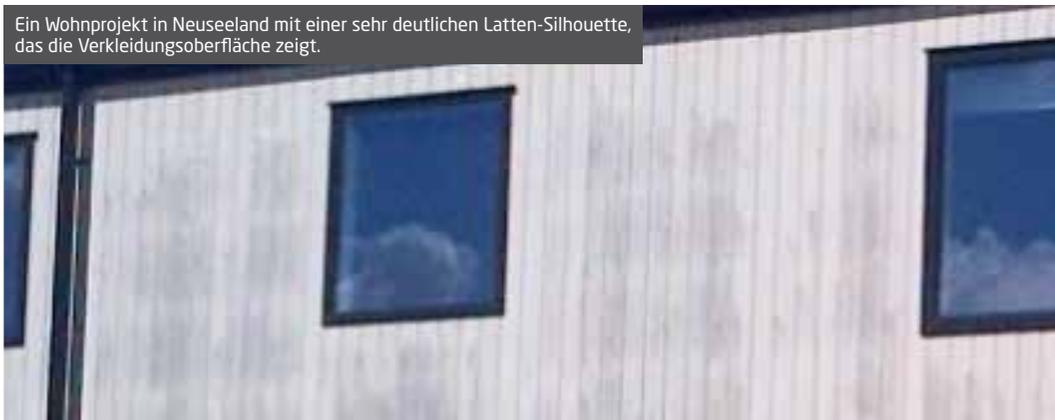
Ein Wohnprojekt in Neuseeland mit einer sehr deutlichen Latten-Silhouette, das die Verkleidungsfläche zeigt.

Bei einigen Projekten zeigte sich ein deutliches Muster, das den Unterrahmen hinter dem Accoya® widerspiegelt. Dies wird durch die Wärmeübertragung vom Gebäude auf die Accoya®-Bretter verursacht, wodurch der durchschnittliche Feuchtigkeitsgehalt am Ort der Schnittstelle verringert wird.

Trockenere Bedingungen bedeuten weniger Schimmelbildung, weshalb die Grenzflächen klar sind, während der Rest der Oberfläche Schimmel aufweist. Beachten Sie, dass dieser Effekt an jeder Fassade, bei jeder Art von Verkleidung oder Tafelmaterial beobachtet werden kann.

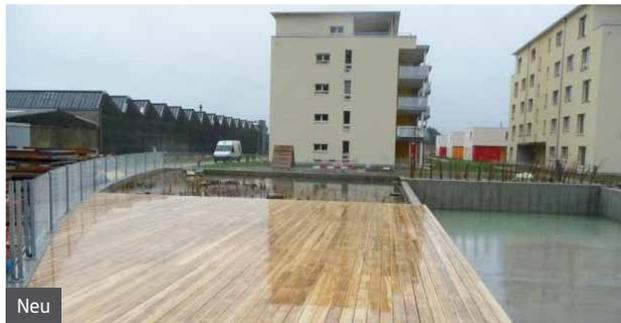
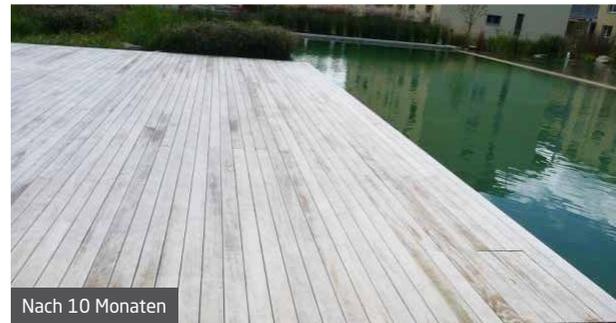
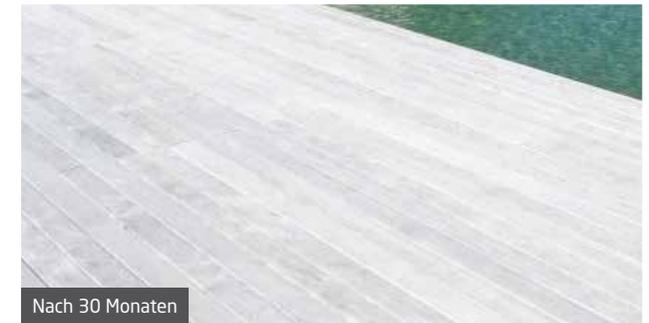
## BODEN FÜR EIN ÖFFENTLICHES SCHWIMMBECKEN, OESINGEN, SCHWEIZ

Der Boden in Oesingen wurde direkt nach Installation (links), nach 10 Monaten (Mitte) und nach 30 Monaten (rechts) fotografiert.

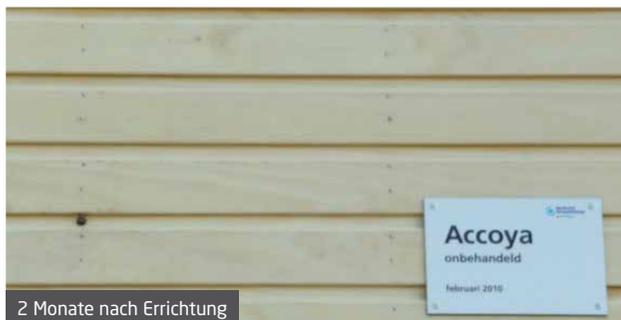
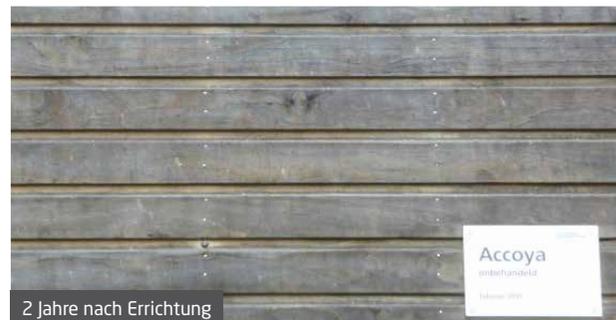
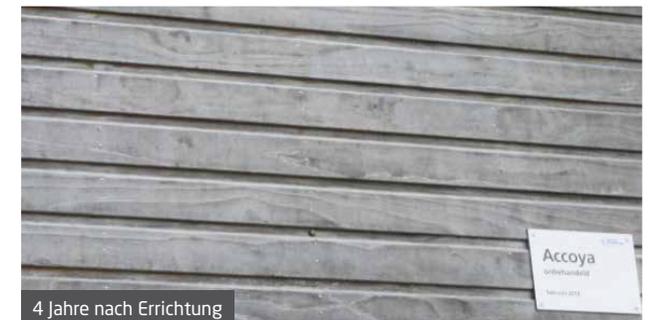
## BÜROVERKLEIDUNG, VROOMSHOOP, NIEDERLANDE

Ein Teil der nach Südfassade wurde im April 2010 mit Accoya® verkleidet und seitdem nicht gepflegt. Die Bilder zeigen die Fassade Im Juli 2010, 2012, 2014 (von links nach rechts).

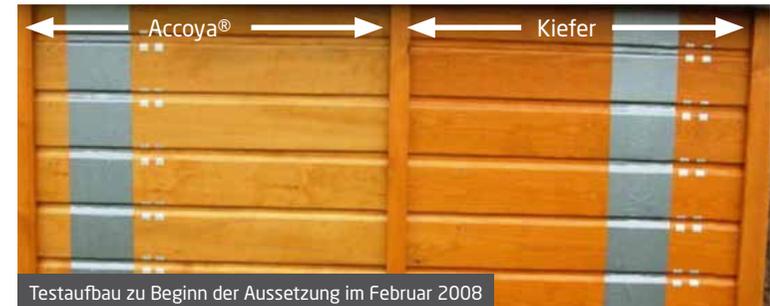
Testaufbau zu Beginn der Aussetzung im Februar 2008

Für eine vergleichbare Leistungsbewertung von Accoya® und unmodifiziertem Kiefernholz, beschichtet mit einem halblichtdurchlässigen Beize, wurde bei BM Trada eine südseitige Verkleidungsanlage aufgebaut.

Das lichtdurchlässige Beizsystem bestand aus einer pigmentierten Grundierung mit zwei Decklacken. Die verwendeten Verkleidungsplatten wurden in Form einer Stülpschalung angebracht, wobei die obere Kante auf einen Radius von  $\pm 10$  mm abgerundet wurde.

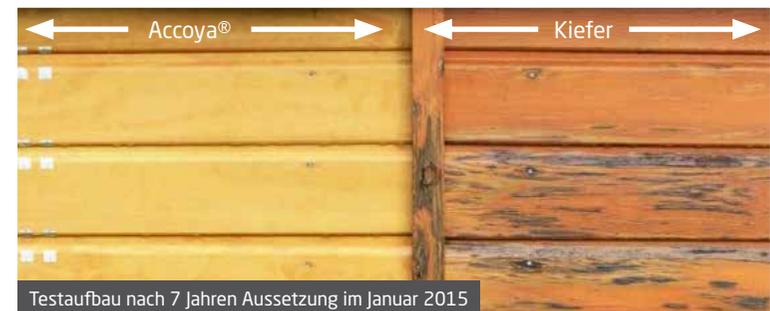
Testaufbau nach 7 Jahren Aussetzung im Januar 2015

Nach fast 7 Jahren südlicher Belichtung in einer schwierigen Umgebung befanden sich die Accoya®-Platten in einem weitgehend brauchbaren Zustand, wobei nur 2 der 7 Verkleidungsplatten deutliche Belege für Stress in Form von Schimmel- oder Mehltauwachstum zeigten.

Es wurde festgestellt, dass die Kiefernplatten eine starke blaue Pilzverunreinigung entwickelt hatten, die zu einer lückenhaften und diskontinuierlichen Entartung unter der Beschichtung führte. Die Integrität der Beschichtung auf den Kiefernplatten wurde als schwer beeinträchtigt befunden. Ein starkes Abblättern und Abschälen der Beschichtung erfolgte nicht nur entlang der abgerundeten Schulterdetails, sondern auch an den ebenen Flächen, wo Oberflächenrisse und Krakelierungen aufgetreten waren.
